COMUNE DI PONSACCO
VARIANTE AL REGOLAMENTO URBANISTICO
VARIANTE 20 UTOE 5 – VAL DI CAVA

QUADRO CONOSCITIVO
ANALISI DEGLI STANDARD URBANISTICI E INDAGINE PER IL PEBA

Servizi e attrezzature
 pubbliche – Verifiche degli
 standard urbanistici
 (D.M. 1444/68) scala 1: 3500

Indagine propedeutica per
"Piano per l'Eliminazione delle
Barriere Architettoniche"
scala 1:3500

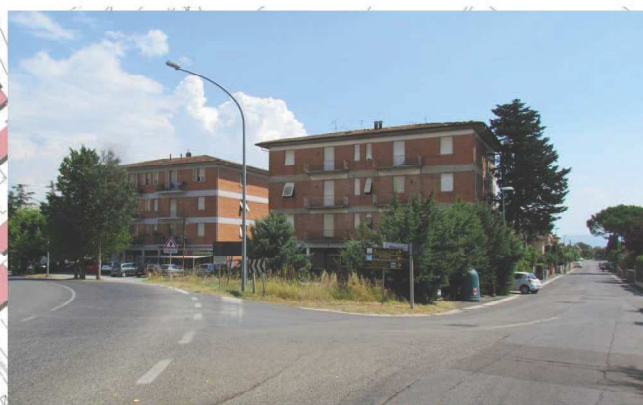
angolo via Pinocchio
 via delle Colline

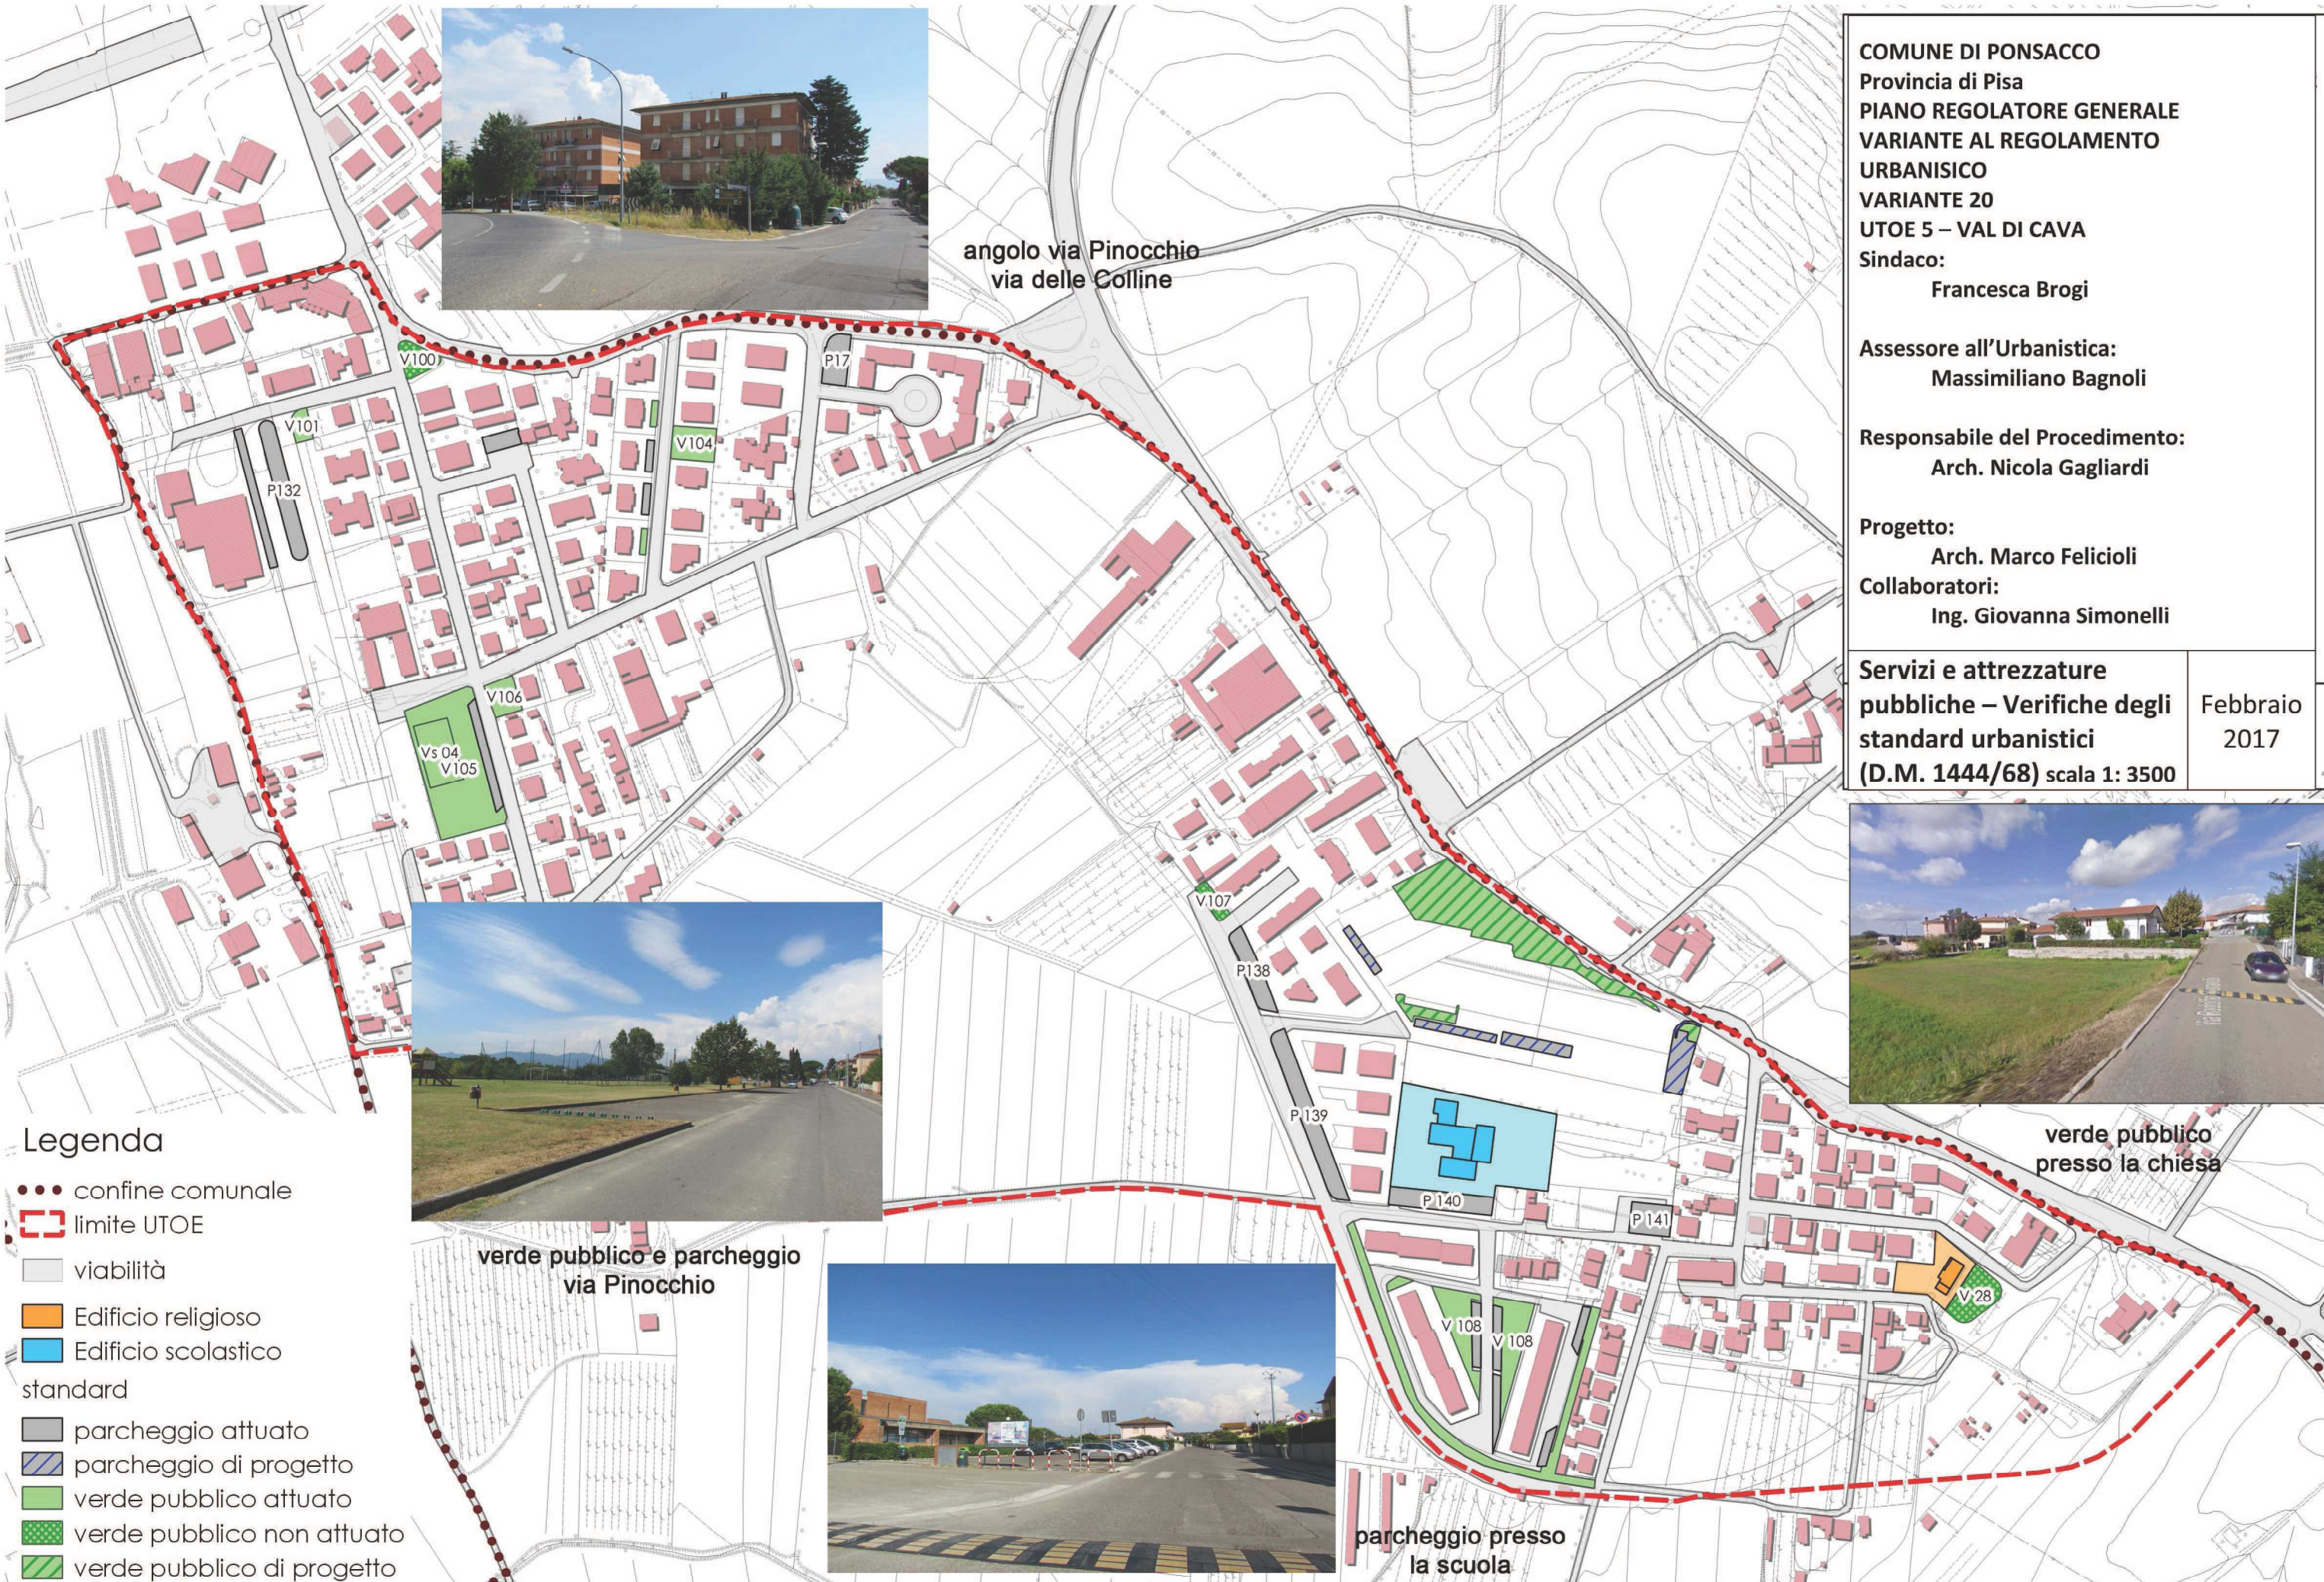
Ai sensi del D.M. 1444/68 ad oggi sono soddisfatti gli standard parcheggi pubblici e istruzione mentre sono carenti il verde pubblico e le attrezzature collettive.

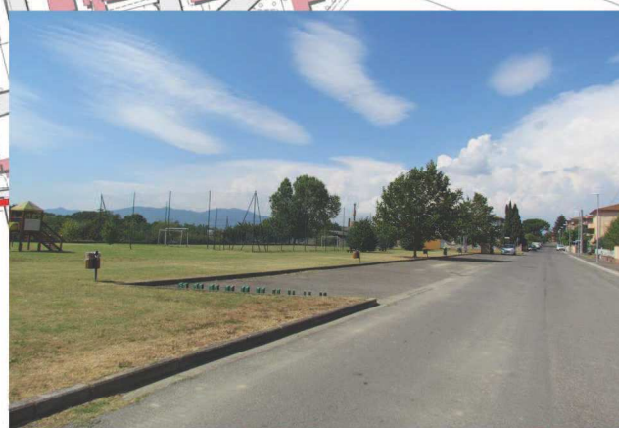
verde pubblico e parcheggio
 via Pinocchio

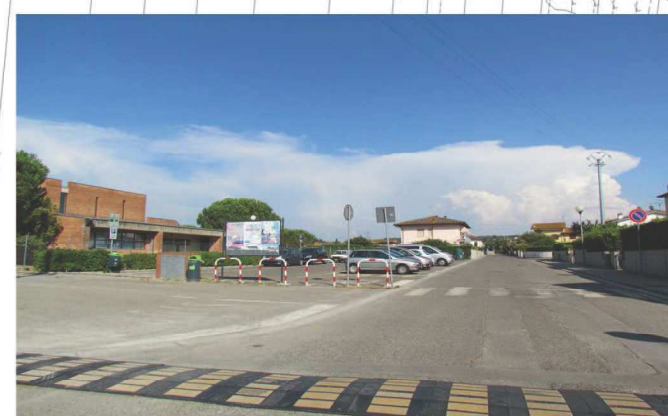
parcheggio presso
 la scuola

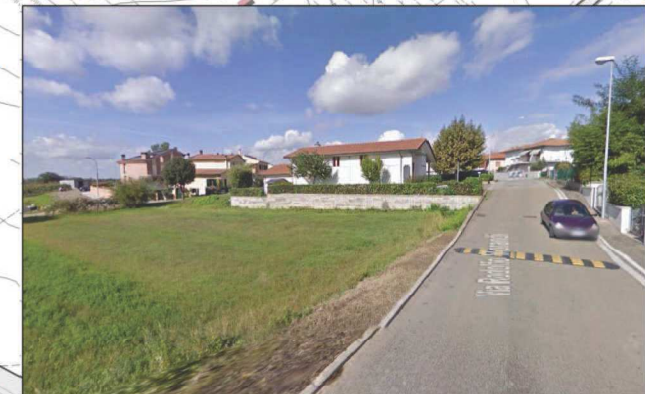
verde pubblico
 presso la chiesa

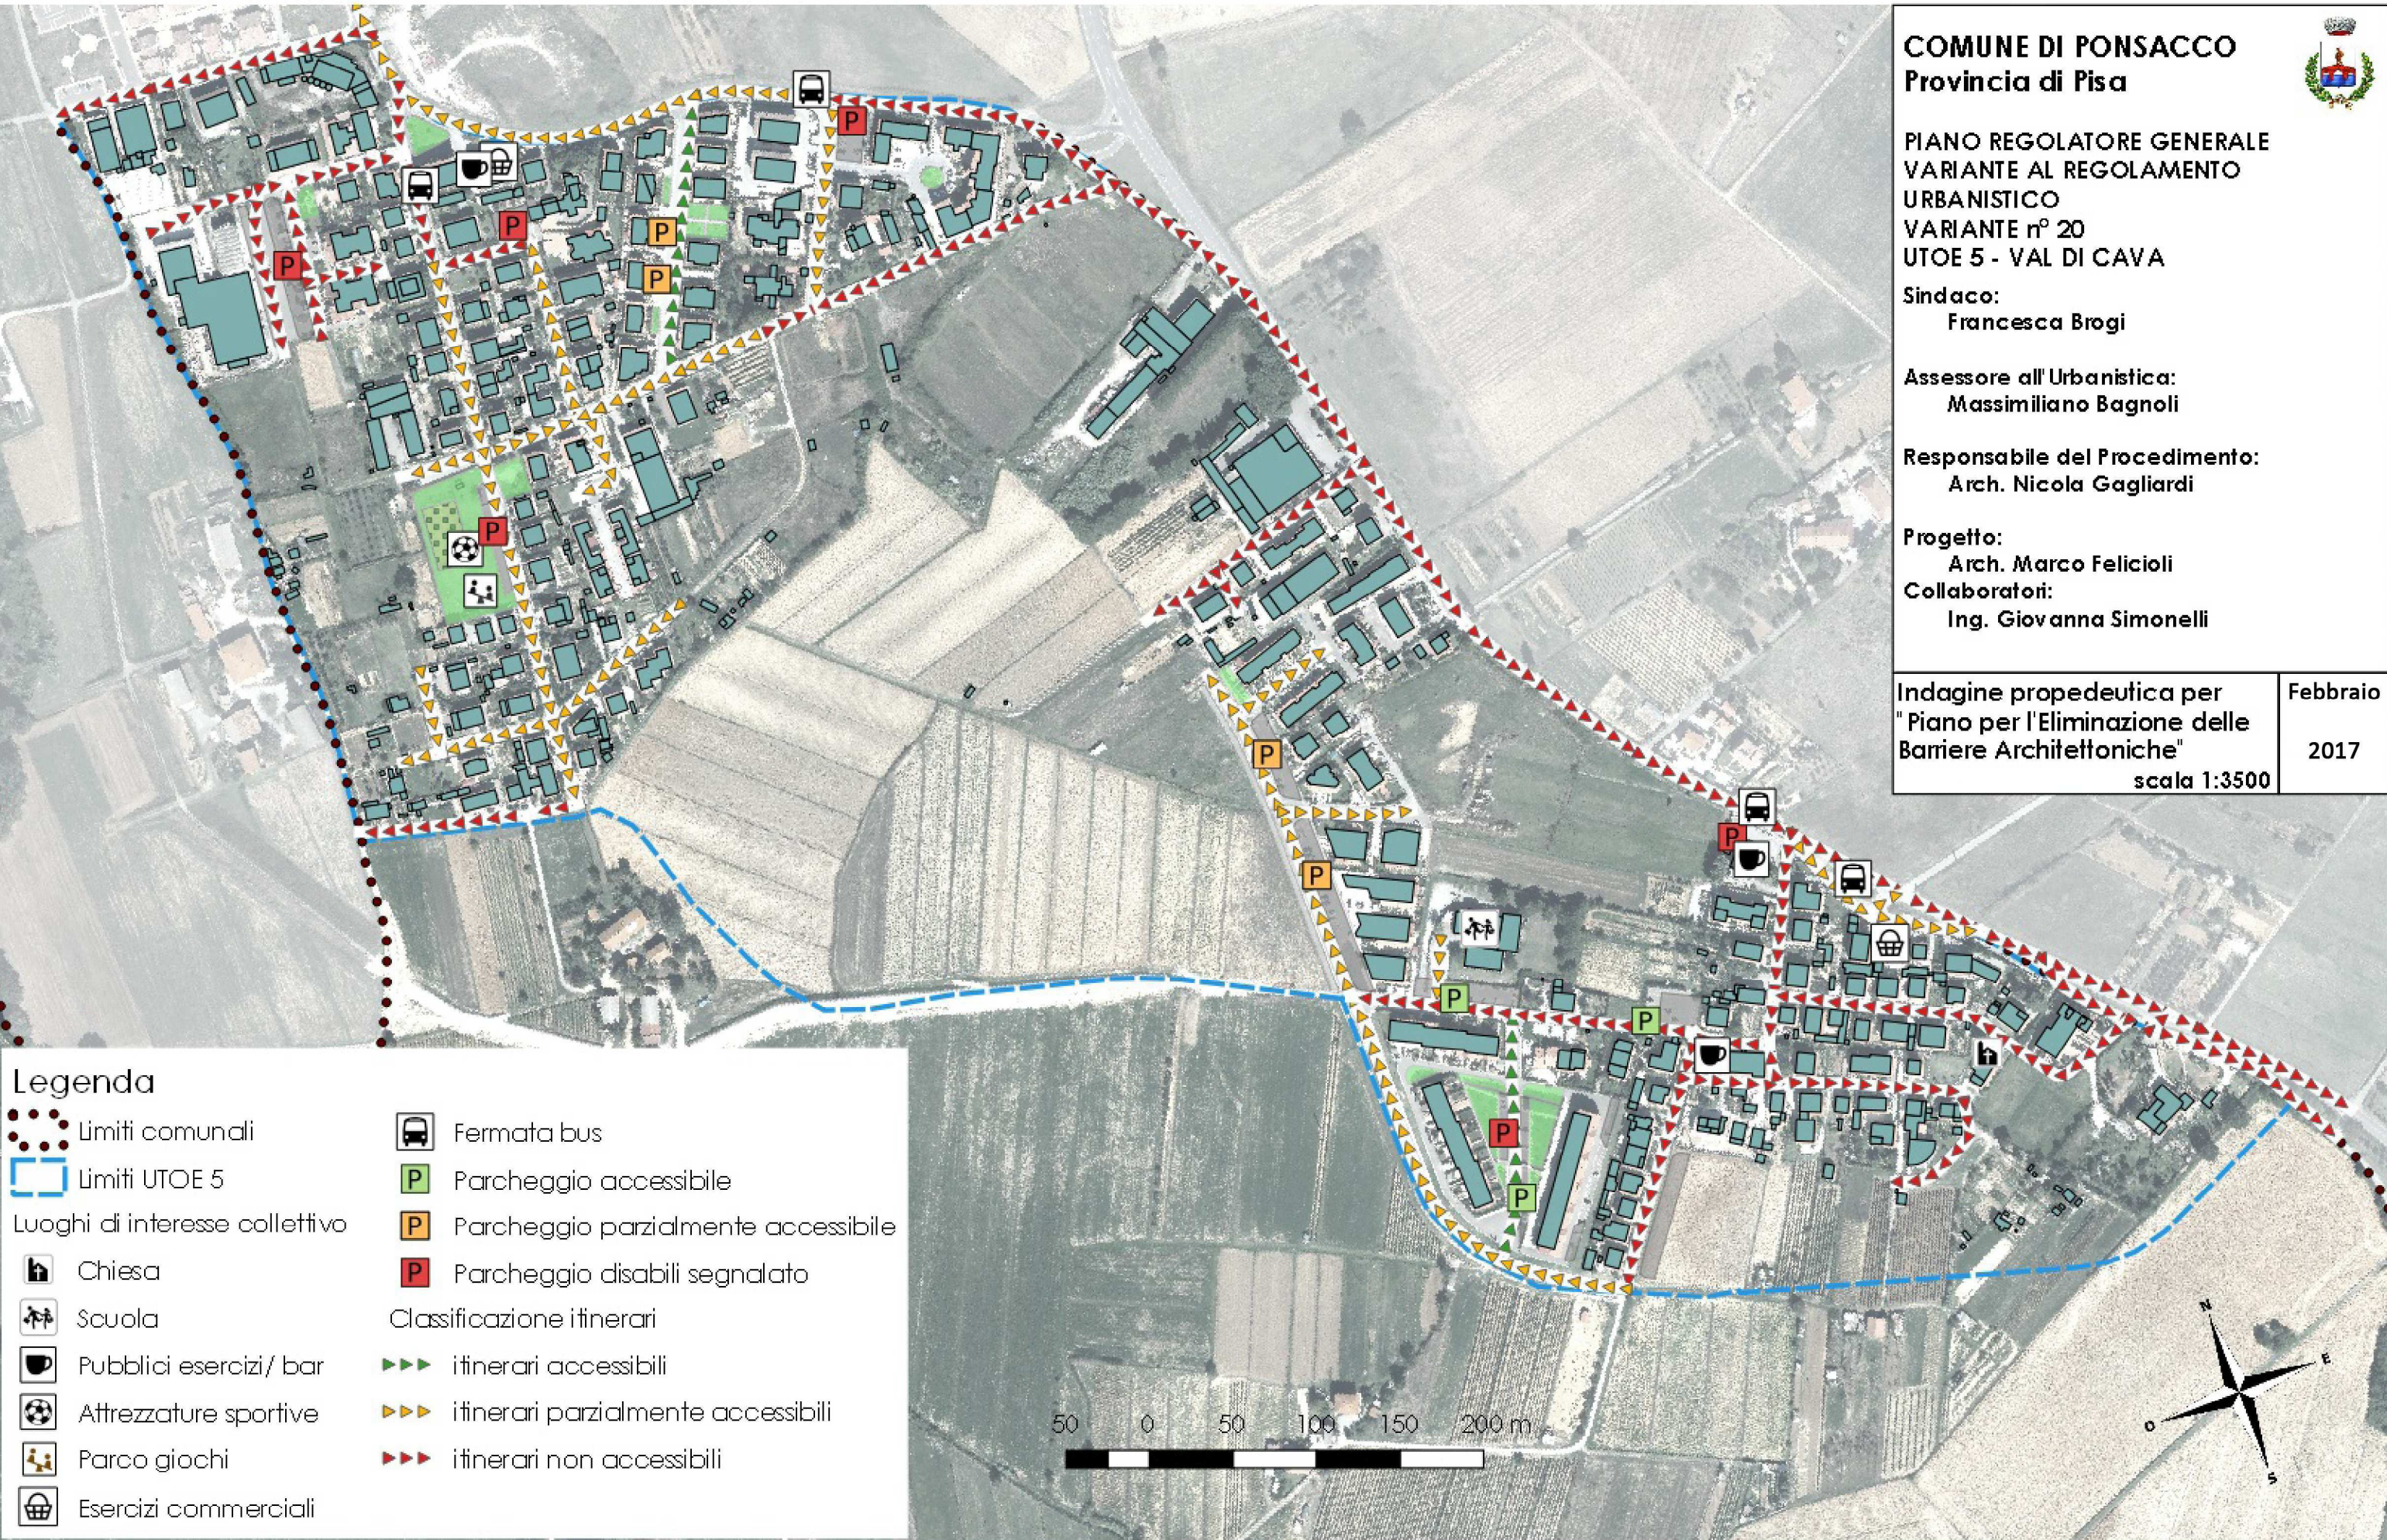
- limiti comunali
- ▭ limiti UTOE 5
- Luoghi di interesse collettivo
 - ☎ Chiesa
 - 🎒 Scuola
 - ☕ Pubblici esercizi/ bar
 - ⚽ Attrezzature sportive
 - 👶 Parco giochi
 - 🛒 Esercizi commerciali
- 🚌 Fermata bus
- 🅑 Parcheggio accessibile
- 🅓 Parcheggio parzialmente accessibile
- 🅒 Parcheggio disabili segnalato
- Classificazione itinerari
 - ▶▶▶ itinerari accessibili
 - ▶▶▶ itinerari parzialmente accessibili
 - ▶▶▶ itinerari non accessibili

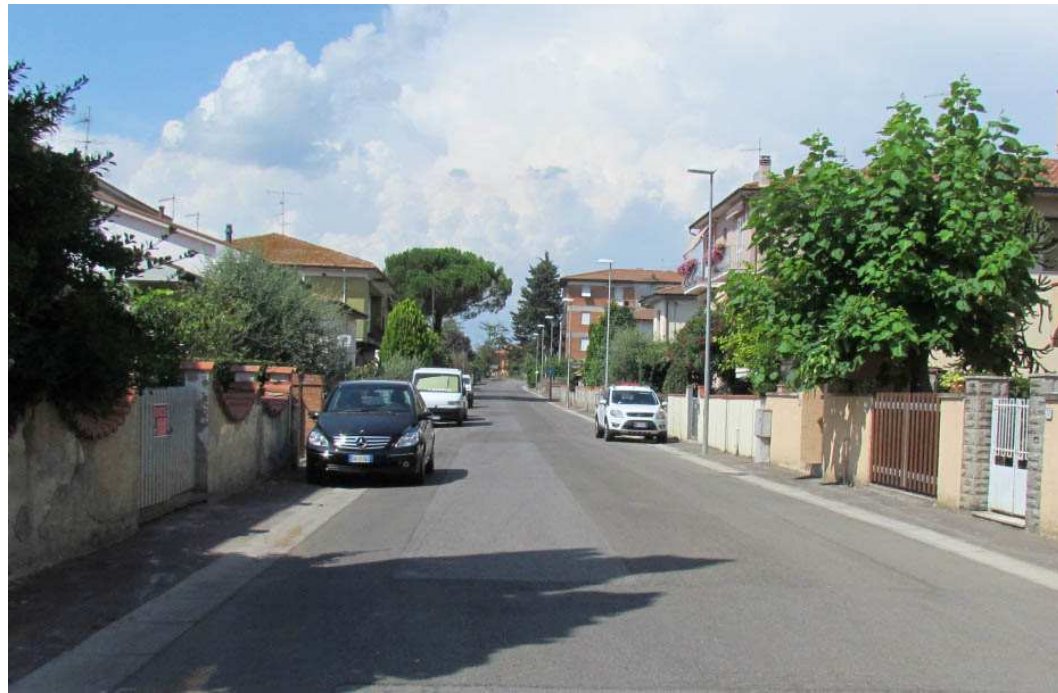
Scheda di analisi e localizzazione delle barriere architettoniche		Scheda di rilievo urbano
UTOE 5, Val di Cava	Via Pinocchio	2

MARCIAPIEDI	Presenza	<ul style="list-style-type: none"> assente presente a tratti presente 	ATTRAVERSAMENTI STRADALI	Presenza	<ul style="list-style-type: none"> assente presente 	FERMATE AUTOBUS	Mobilità	<ul style="list-style-type: none"> assenza marciapiede e spazio esiguo assenza marciapiede o spazio esiguo spazio ampio e presenza di marciapiede
	Dimensioni	<ul style="list-style-type: none"> con largh. < 150 cm su vie con molto traffico stretto in zona residenziale o poco trafficata, o su strada cieca con largh. = > 150 cm 		Dislivelli	<ul style="list-style-type: none"> nessun abbassamento abbassamento con dislivelli > 2,5 cm abbassamento con dislivelli < 2,5 cm 		Orientamento	<ul style="list-style-type: none"> assenza palina e segnale podotattile assenza palina oppure segnale podotattile presenza palina e segnale podotattile
	Pavimentazione	<ul style="list-style-type: none"> Pavimento molto degradato (sconnessioni, buche) e rischio di inciampo e caduta Pavimento sconnesso, in tratti limitati e puntuali Pavimentazione in buono stato 		Segnaletica orizzontale - verticale	<ul style="list-style-type: none"> assente parzialmente completa completa 		Comfort	<ul style="list-style-type: none"> assenza panchina e pensilina assenza panchina oppure pensilina presenza panchina e pensilina

Ostacoli - restringimenti	<ul style="list-style-type: none"> Presenza arredo che impedisce la percorribilità ed H pericolosa per ipovedenti Arredo che intralcia ma non impedisce la percorribilità, presenza di limitati restringimenti assenza di elementi d'intralcio e restringimenti 		Dispositivi di ausilio	<ul style="list-style-type: none"> assenza dei dispositivi (paline d'arresto, intercettazione tattile a pavimento) presenza di alcuni elementi presenza dei dispositivi (paline d'arresto, intercettazione tattile a pavimento) 	PARCHEGGI		
	Linee guida naturali	<ul style="list-style-type: none"> assenza di linee guida naturali (il muro, il ciglio del marciapiede, il rumore del traffico...) assenza di linee guida su un tratto limitato presente di linee guida naturali 		La presente scheda analizza il percorso lungo via Pinocchio utilizzato da tutti coloro che vogliono raggiungere il verde pubblico, l'unico verde sportivo della frazione di Val di Cava.

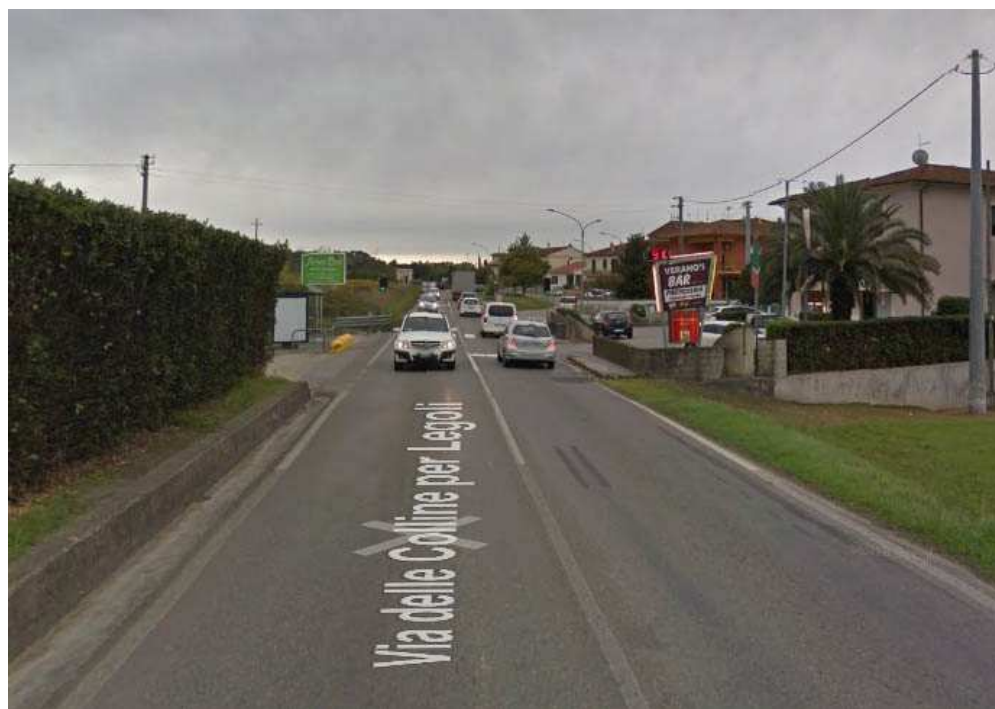
Scheda di analisi e localizzazione delle barriere architettoniche		Scheda di rilievo urbano
UTOE 5, Val di Cava	Via delle Colline per Legoli	3

MARCIAPIEDI	Presenza	<input type="checkbox"/> assente <input type="checkbox"/> presente a tratti <input type="checkbox"/> presente	ATTRAVERSAMENTI STRADALI	Presenza	<input type="checkbox"/> assente <input checked="" type="checkbox"/> presente	FERMATE AUTOBUS	Mobilità	<input type="checkbox"/> assenza marciapiede e spazio esiguo <input type="checkbox"/> assenza marciapiede o spazio esiguo <input type="checkbox"/> spazio ampio e presenza di marciapiede
	Dimensioni	<input checked="" type="checkbox"/> con largh. < 150 cm su vie con molto traffico <input type="checkbox"/> stretto in zona residenziale o poco trafficata, o su strada cieca <input type="checkbox"/> con largh. = > 150 cm		Dislivelli	<input type="checkbox"/> nessun abbassamento <input type="checkbox"/> abbassamento con dislivelli > 2,5 cm <input type="checkbox"/> abbassamento con dislivelli < 2,5 cm		Orientamento	<input type="checkbox"/> assenza palina e segnale podotattile <input type="checkbox"/> assenza palina oppure segnale podotattile <input type="checkbox"/> presenza palina e segnale podotattile

Pavimentazione	<input type="checkbox"/> Pavimento molto degradato (sconnessioni, buche) e rischio di inciampo e caduta <input type="checkbox"/> Pavimento sconnesso, in tratti limitati e puntuali <input type="checkbox"/> Pavimentazione in buono stato		Segnaletica orizzontale - verticale	<input type="checkbox"/> assente <input type="checkbox"/> parzialmente completa <input type="checkbox"/> completa		Comfort	<input checked="" type="checkbox"/> assenza panchina e pensilina <input type="checkbox"/> assenza panchina oppure pensilina <input type="checkbox"/> presenza panchina e pensilina
	Ostacoli - restringimenti	<input type="checkbox"/> Presenza arredo che impedisce la percorribilità ed H pericolosa per ipovedenti <input type="checkbox"/> Arredo che intralcia ma non impedisce la percorribilità, presenza di limitati restringimenti <input type="checkbox"/> assenza di elementi d'intralcio e restringimenti		Dispositivi di ausilio	<input type="checkbox"/> assenza dei dispositivi (paline d'arresto, intercettazione tattile a pavimento) <input type="checkbox"/> presenza di alcuni elementi <input type="checkbox"/> presenza dei dispositivi (paline d'arresto, intercettazione tattile a pavimento)	PARCHEGGI

Linee guida naturali	<input checked="" type="checkbox"/> assenza di linee guida naturali (il muro, il ciglio del marciapiede, il rumore del traffico...) <input type="checkbox"/> assenza di linee guida su un tratto limitato <input type="checkbox"/> presente di linee guida naturali	La presente scheda è riferita all'intero tratto della via delle Colline per Legoli che segna il limite dell'UTOE ed il confine comunale. La strada è caratterizzata da tratti di marciapiede, banchine percorribili ma prive di pavimentazione e ampi tratti privi di banchine.
