COMUNE DI PONSACCO	Scheda del patrimonio edilizio di interesse storico N°2
Redazione Ufficio di Piano	Data redazione 2008 MODIFICATA a seguito Variante n°8 al R.U. anno 2012. Le modifiche alla scheda sono evidenziate con carattere corsivo sottolineato

Ubicazione: Via Valdera n.305

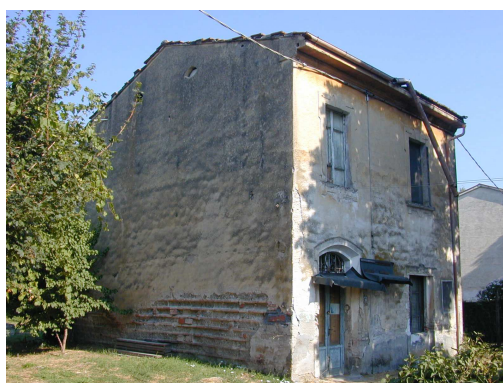
Elementi e/o finiture di pregio: cornice con decorazioni alle finestre e all'apertura principale del prospetto principale

Sottogronda: in laterizi intonacati con cornice modanata

Superfici murarie: intonacate

Presenza di elementi di degrado: intonaco sfaldato con gravi lacune; tracce di muratura *lesionata*; macchie di umidità; tettoie precarie sul prospetto principale; pluviale e manto di copertura in avanzato stato di degrado.

Interventi consentiti per l'edificio: Rilevando condizioni di degrado fisico e urbanistico, sono consentiti interventi di Ristrutturazione edilizia e sostituzione con arretramento rispetto all'attuale. L'intervento dovrà riproporre gli elementi tipologici e di finitura, come cornici alla finestra ed alla apertura principale, ed un corretto inserimento nel contesto circostante, attraverso l'attuazione con Piano di Recupero.

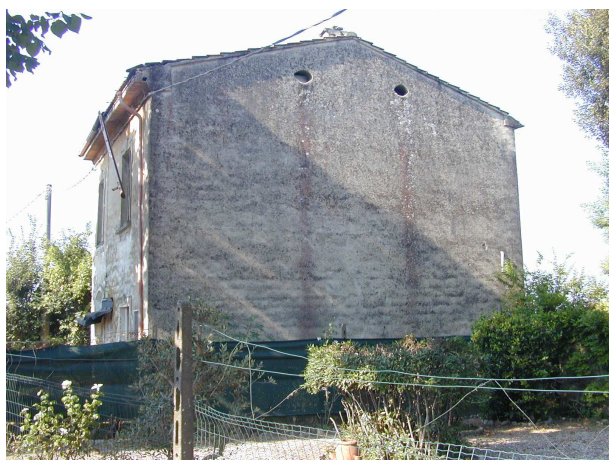
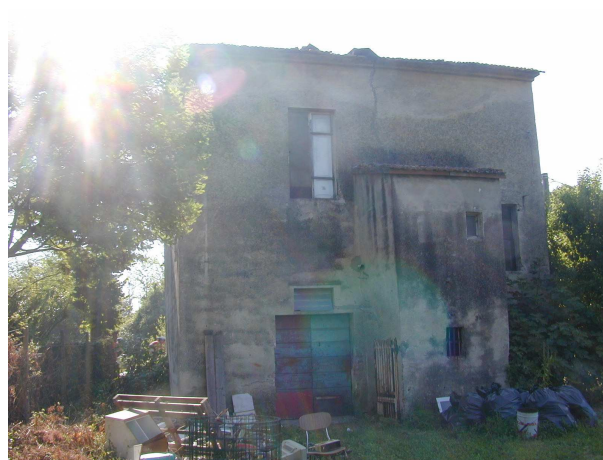
Documentazione fotografica

Stato di conservazione: scarso
