COMUNE DI PONSACCO	Scheda del patrimonio edilizio di interesse storico N°2
Redazione Ufficio di Piano	Data redazione 2016  <b>MODIFICATA</b> a seguito Variante n°17 al R.U.. Le modifiche alla scheda sono evidenziate con carattere corsivo barrato e nota 1.

Ubicazione: Via Valdera n.305

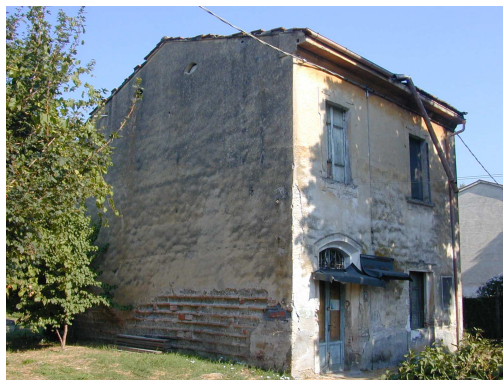
**Elementi e/o finiture di pregio:** cornice con decorazioni alle finestre e all'apertura principale del prospetto principale

**Sottogronda:** in laterizi intonacati con cornice modanata

**Superfici murarie:** intonacate

**Presenza di elementi di degrado:** intonaco sfaldato con gravi lacune; tracce di muratura *lesionata*; macchie di umidità; tettoie precarie sul prospetto principale; pluviale e manto di copertura in avanzato stato di degrado.

**Stato di conservazione:** scarso

**Interventi consentiti per l'edificio:** Rilevando condizioni di degrado fisico e urbanistico, sono consentiti interventi di Ristrutturazione edilizia e sostituzione con arretramento rispetto all'attuale. L'intervento dovrà riproporre gli elementi tipologici e di finitura, come cornici alla finestra ed alla apertura principale, ed un corretto inserimento nel contesto circostante, attraverso l'attuazione con Piano di Recupero.
