COMUNE DI PONSACCO

REGOLAMENTO URBANISTICO

VARIANTE N° 8 DI MANUTENZIONE

**Schede del patrimonio storico interno ed esterno alle UTOE
STATO ATTUALE**

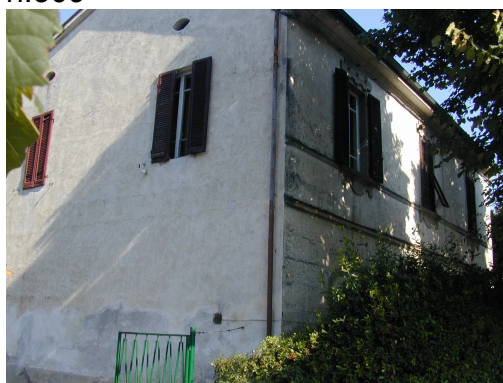
Ubicazione: Via Valdera P. n.309

Elementi e/o finiture di pregio: cornice marcapiano; decorazioni davanzali e architravi delle finestre al piano primo

Sottogronda: in laterizi intonacati con cornice modanata

Superfici murarie: intonacate; bugnato di intonaco al p.t. prospetto principale

Presenza di elementi di degrado: intonaco degradato; tettoie prospetto retro; impianti a rete a vista

Stato di conservazione: sufficiente

Descrizione: edificio rurale con impianto a corte oggetto di successive aggiunte e superfetazioni

Alterazioni tipologiche: ampliamenti incogruì

Interventi consentiti per l'edificato: Ristrutturazione edilizia con miglioramento dei caratteri formali e mantenimento delle residue connotazioni rurali. Riqualificazione degli annessi e delle pertinenze.

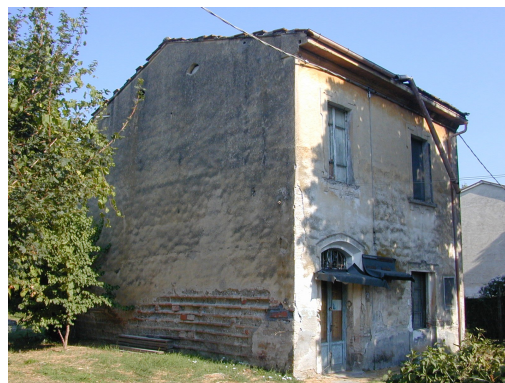
Ubicazione: Via Valdera n.305

Elementi e/o finiture di pregio: cornice con decorazioni alle finestre e all'apertura principale del prospetto principale

Sottogronda: in laterizi intonacati con cornice modanata

Superfici murarie: intonacate

Presenza di elementi di degrado: intonaco sfaldato con gravi lacune; tracce di muratura; macchie di umidità; tettoie precarie sul prospetto principale; pluviale e manto di copertura in avanzato stato di degrado.

Stato di conservazione: scarso

Descrizione: tipo edilizio di base con connotazioni formali di tipo urbano

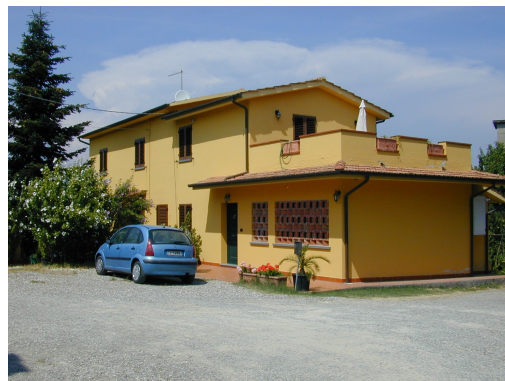
Ubicazione: Via Valdera C.n.179

Presenza di elementi di degrado: avvolgibili; strutture precarie del ricovero attrezzi

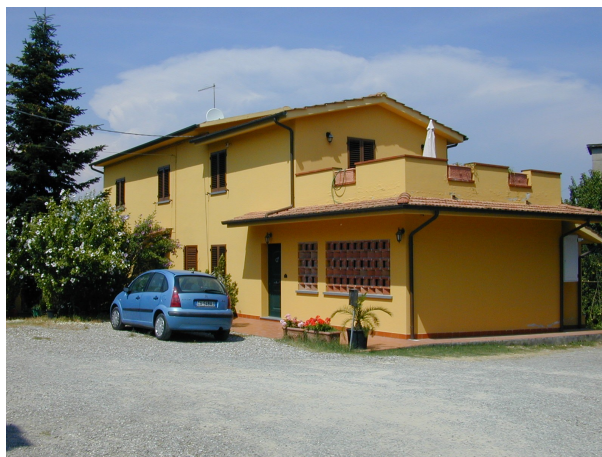
Documentazione fotografica

Stato di conservazione:buono

Descrizione: :edificio con impianto a corte

Alterazioni tipologiche: corpo aggiunto all'estremità

Interventi consentiti per l'edificio: Ristrutturazione edilizia con miglioramento dei caratteri formali, mantenimento e valorizzazione delle residue connotazioni rurali.
